# Etude des vestiges du château des Waldner de Freundstein à Sierentz

## Note n° 1 : Impressions

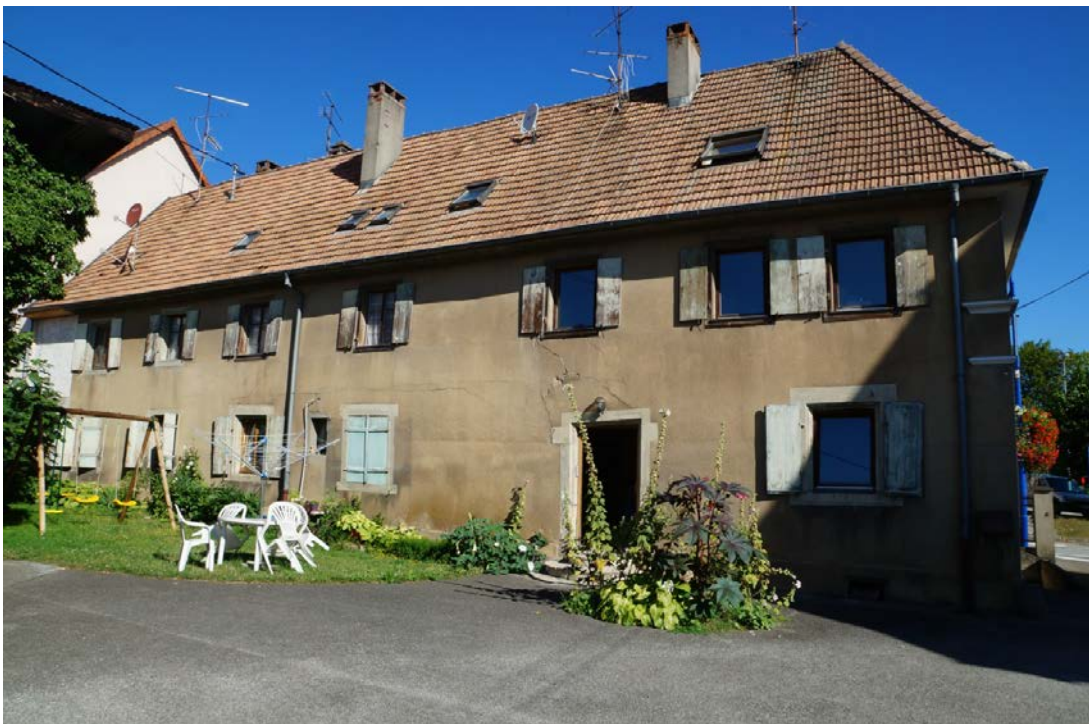
Il s'agit d'une construction en pierres longue d'environ 25,50 m et large de 8,50 m, orientée nord-est/sud-ouest. Le rez-de-chaussée est de plain-pied avec la cour au sud et la rue en légère pente au nord, sur cave partielle à l'est. Il supporte un étage, coiffé d'un comble à trois pans de toiture.

*Figure 1. Façade sud*

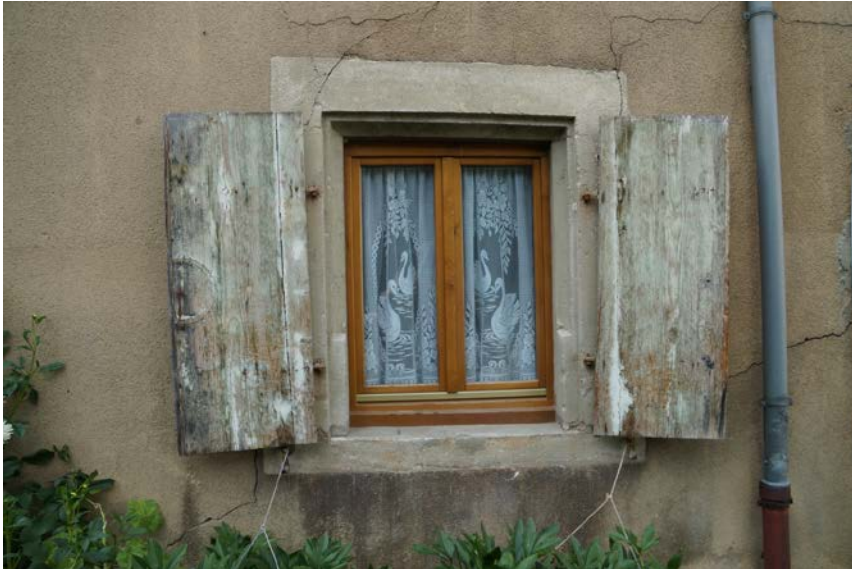
Tous les murs sont enduits. Il est impossible de lire les différentes étapes de construction. Néanmoins, le pignon est et les deux façades sont équipés de fenêtres à encadrement en pierre taillé sur le linteau et jambages d'une moulure en cavet (figure 2). Ces fenêtres sont visibles aux deux étages et sur le pignon du bâtiment, sur les deux étages. Cela traduit en principe un bâtiment homogène, dont la configuration actuelle résulte d'une phase unique de construction.

*Figure 2. Exemple d'encadrement de fenêtre d'origine*

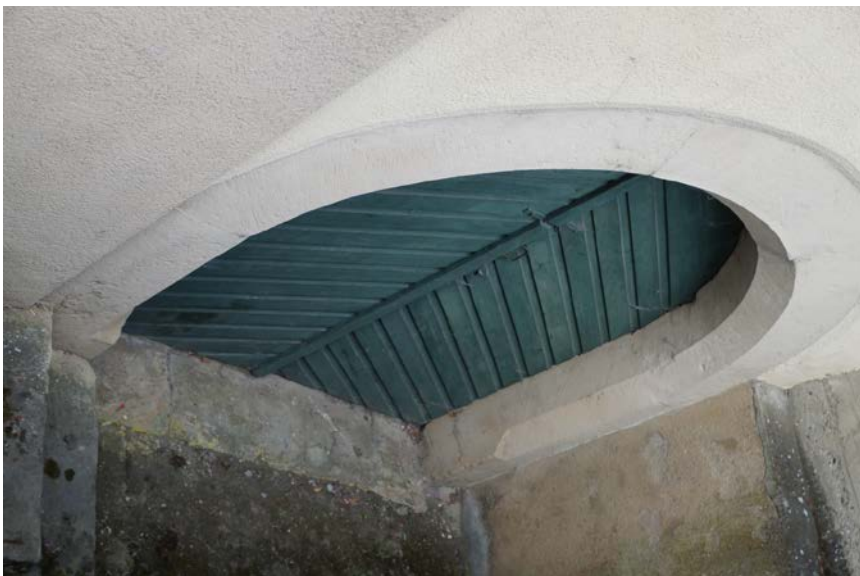
La porte de cave voûtée en plein cintre et taillée d'un chanfrein (figure 3) , la porte d'entrée de l'habitation plus richement moulurée (figure 4) , sont des éléments compatibles avec les fenêtres et apparemment à leur emplacement d'origine.

*Figure 3. Porte de cave sur pignon est*

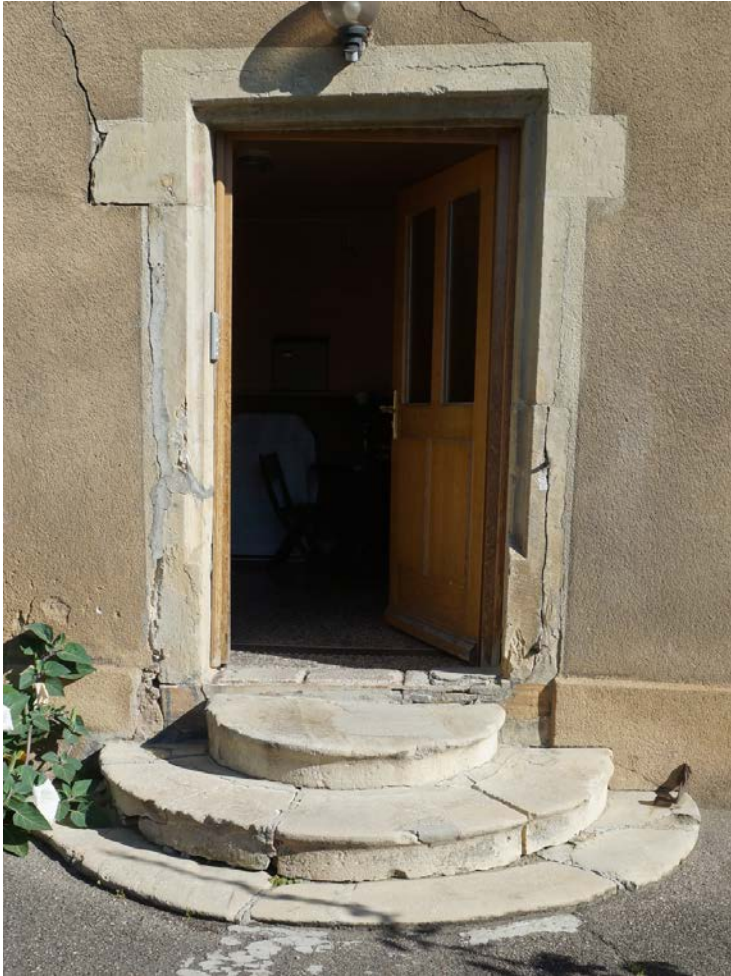
*Figure 4. Porte de l'habitation sur façade sud*

Le pignon est et la façade nord ne présentent absolument aucun désordre. Au sud on observe un tassement déjà ancien au niveau du jambage gauche de l'entrée. Il a entraîné une fissuration de la maçonnerie au droit de ce jambage et un dévers du mur de l'étage. Ce désordre peut être considéré comme local et mineur.

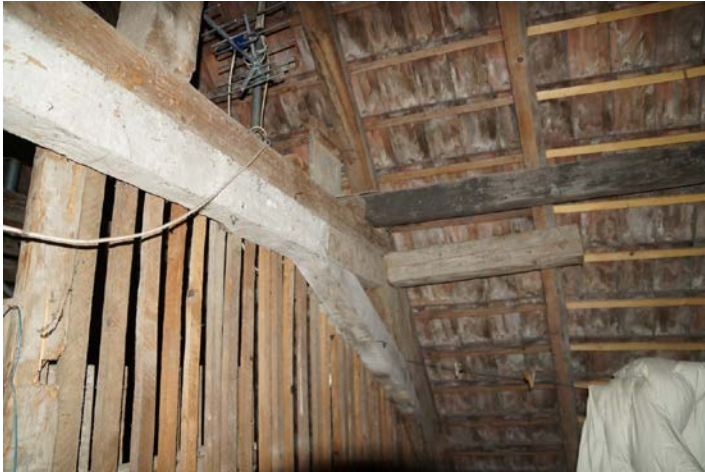
*Figure 6. Assemblage de ferme de charpente*

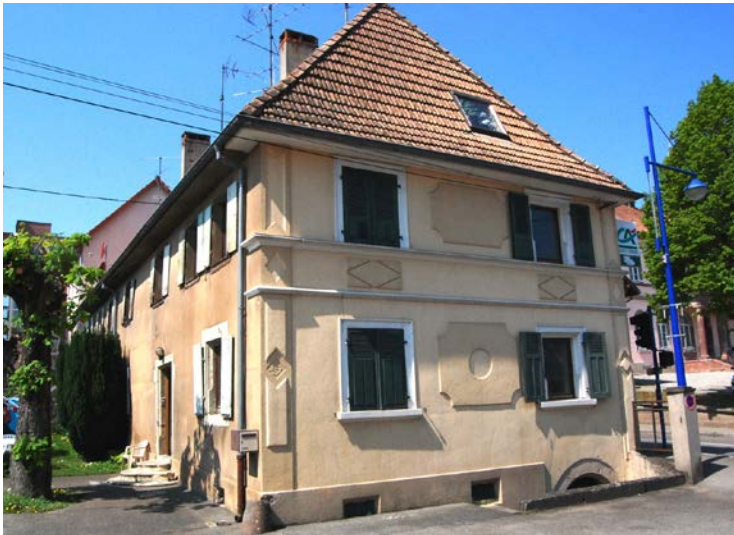
*Figure 7. Pignon est et façade sud*

Les percements initiaux ont été complétés dans une phase postérieure par des fenêtres de mêmes dimensions à encadrements en pierre, bois et même béton, avec un souci manifeste de respecter une certaine symétrie.

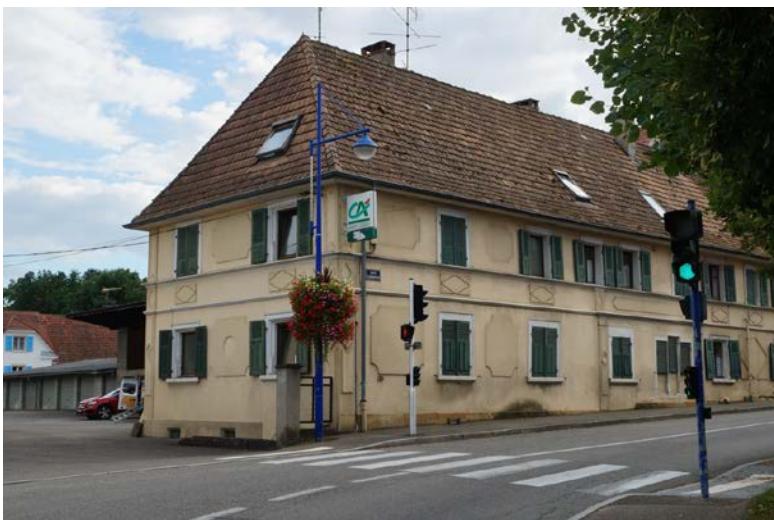
*Figure 8. Pignon est et façade nord*

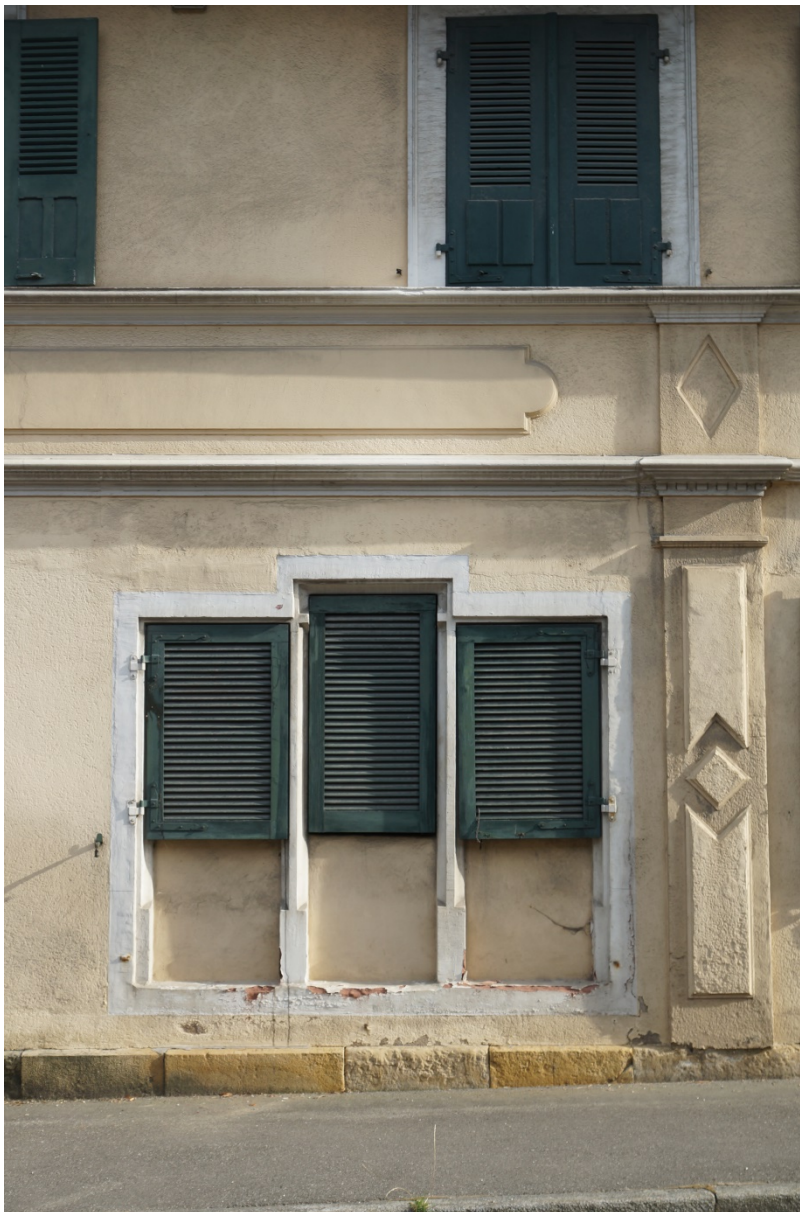
Au rez-de-chaussée au nord a été créée une échoppe, probablement à la fin du XIXe s. ou au début du XXe s. Elle a impliqué le percement d'une porte (toujours visible, convertie en fenêtre) et d'une fenêtre triple qui formait en quelque sorte la « vitrine ». Cette fenêtre reproduit à s'y méprendre une fenêtre Renaissance en triplet, subdivisée par deux meneaux qui encadrent un panneau central plus élevé que les panneaux latéraux (figure 9). A y regarder de près, cette fenêtre est du même grès rouge que la porte et en est très probablement contemporaine.

*Figure 9. Fenêtre en triplet de l'échoppe sur la façade nord et détail d'un pilastre*

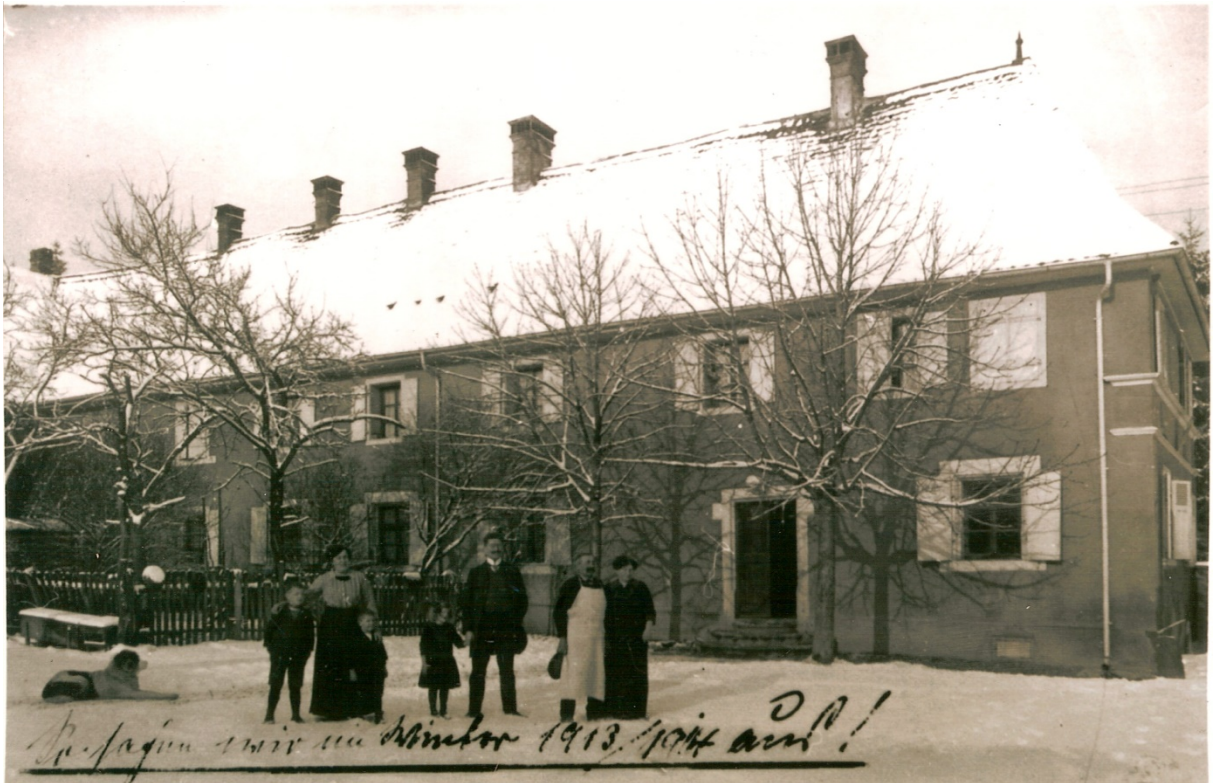
Le pignon est et la façade nord sur rue sont recouverts d'un enduit décoratif antérieur à 1913 (selon une photographie datée figure 10). Il souligne les angles par des pilastres et sur la façade nord, deux pilastres intermédiaires encadrent l'échoppe. Les pilastres sont joints par deux bandeaux moulurés entre lesquels sont apposés des motifs de losanges en relief et un cartouche au-dessus de l'échoppe, qui portait la raison sociale du commerçant.

Figure 10. Façade sud, état en 1913 (document Paul-Bernard Munch). A gauche, on voit que le décor rapporté en crépi est déjà présent à cette date

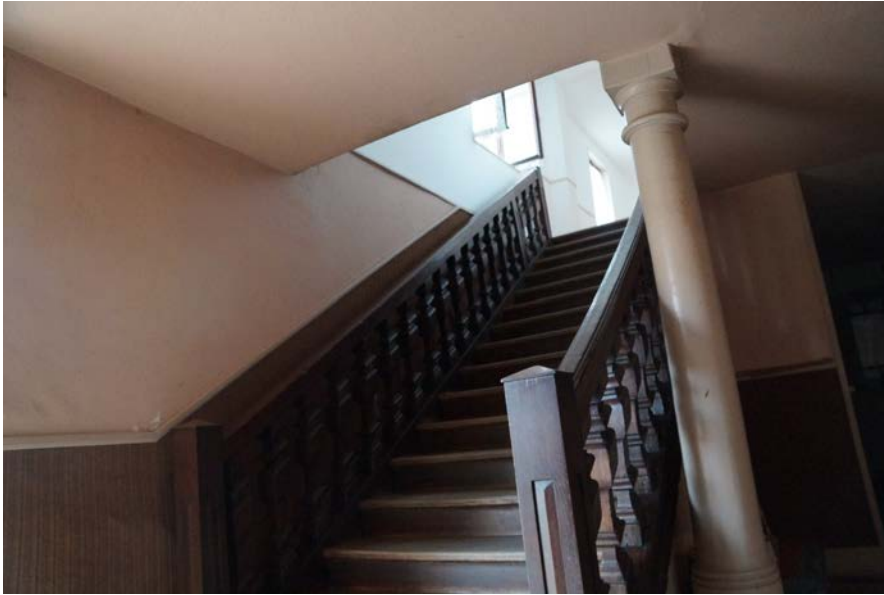
emplacement d'origine. La trémie de l'escalier est soutenue par forte une colonne en bois de section circulaire, comme on en rencontre dans la région au début du XVII e s. (figure 11)

*Figure 11. Escalier monumental et colonne sur laquelle repose la sous-poutre de trémie*

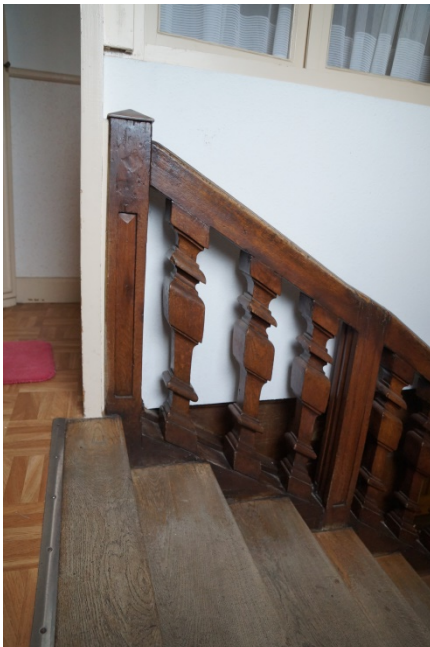
A gauche, un escalier monumental aux deux garde-corps équipés de balustres de section carrée typiques de la 1<sup>ère</sup> moitié du XVIII<sup>e</sup> s. conduit à l'étage (figure 12). La rampe étant discontinue, il n'est pas absolument certain que cet escalier soit exactement à son

*Figure 12. Détail du garde-corps de l'escalier monumental*

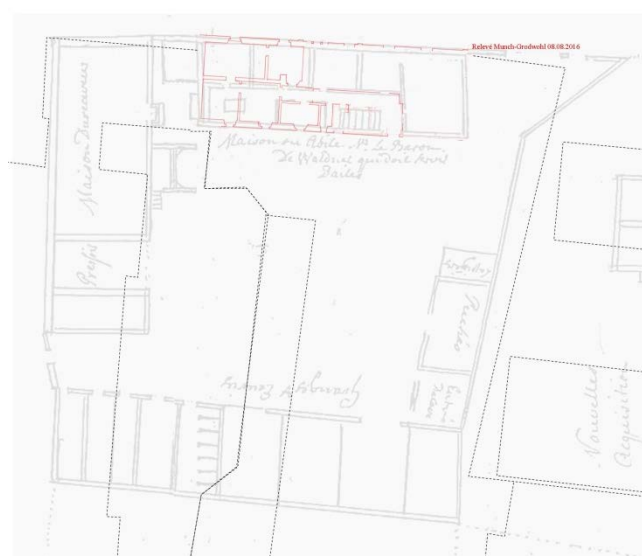
Figure 15. Superposition du plan historique et du relevé du rez-de-chaussée : il s'agit bien du même bâtiment

La maison que nous avons sous les yeux aujourd'hui est exactement la même que celle figurée sur le plan, y compris dans sa distribution intérieure qui montre clairement et dans les mêmes dimensions la grande pièce à l'est, l'escalier monumental et les quatre pièces en enfilade au nord.

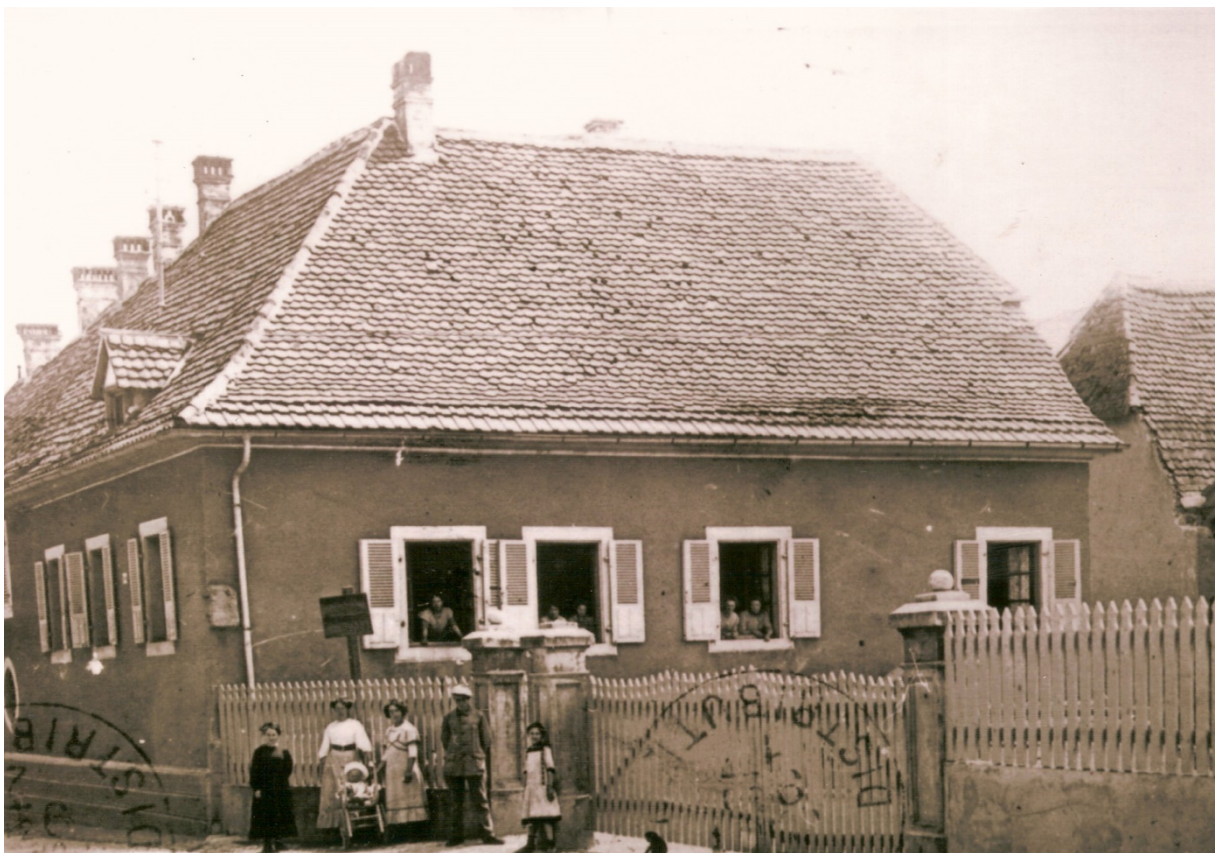
La démolition de la maison du receveur (figure 16) et son remplacement par un immeuble a entraîné la démolition totale ou partielle du pignon ouest.

*Figure 16. Maison du receveur (démolie), façades nord et ouest. On distingue à gauche une partie de l'oculus qui éclairait le préau entre cette maison et la maison seigneuriale .*

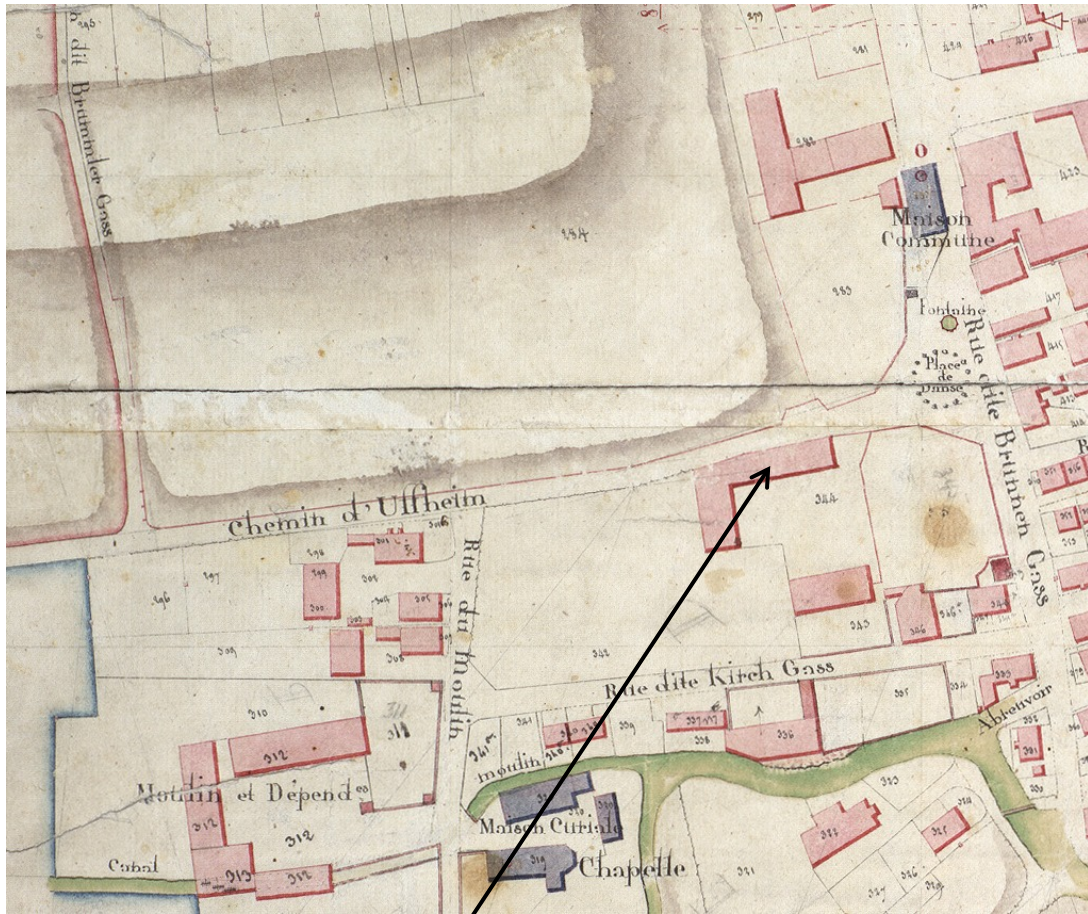
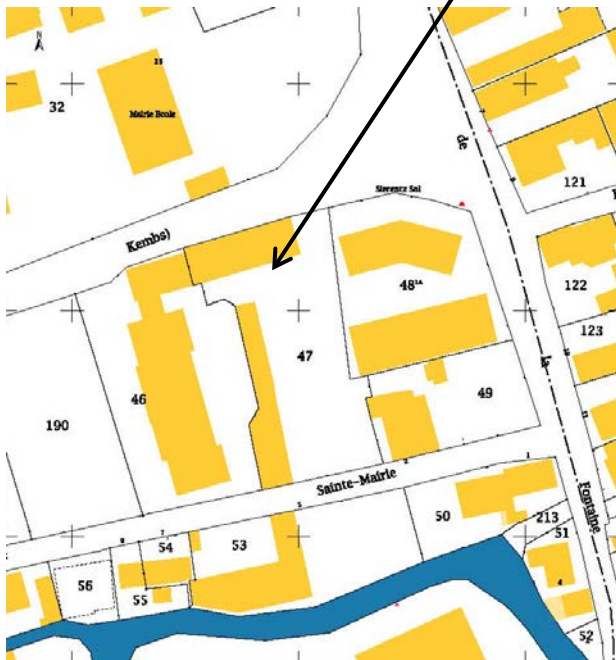
Le cadastre de 1818 (ADHR 3P 488 PV aimablement communiqué par M. Paul-Bernard Munch) n'apporte pas d'autre information sur le château proprement dit mais renseigne sur son environnement, en particulier la forme et l'emplacement de la fontaine et l'aménagement de

l'actuel square (entre la rue Clémenceau et la rue de la fontaine) à l'époque « Place de danse » (très rare).

Figures 17 et 18. Cadastres de 1818 et actuel
